RAPPORT

Inventering av stationer och stationsnära miljöer

Region nord

Publikationsnummer: 2015:206

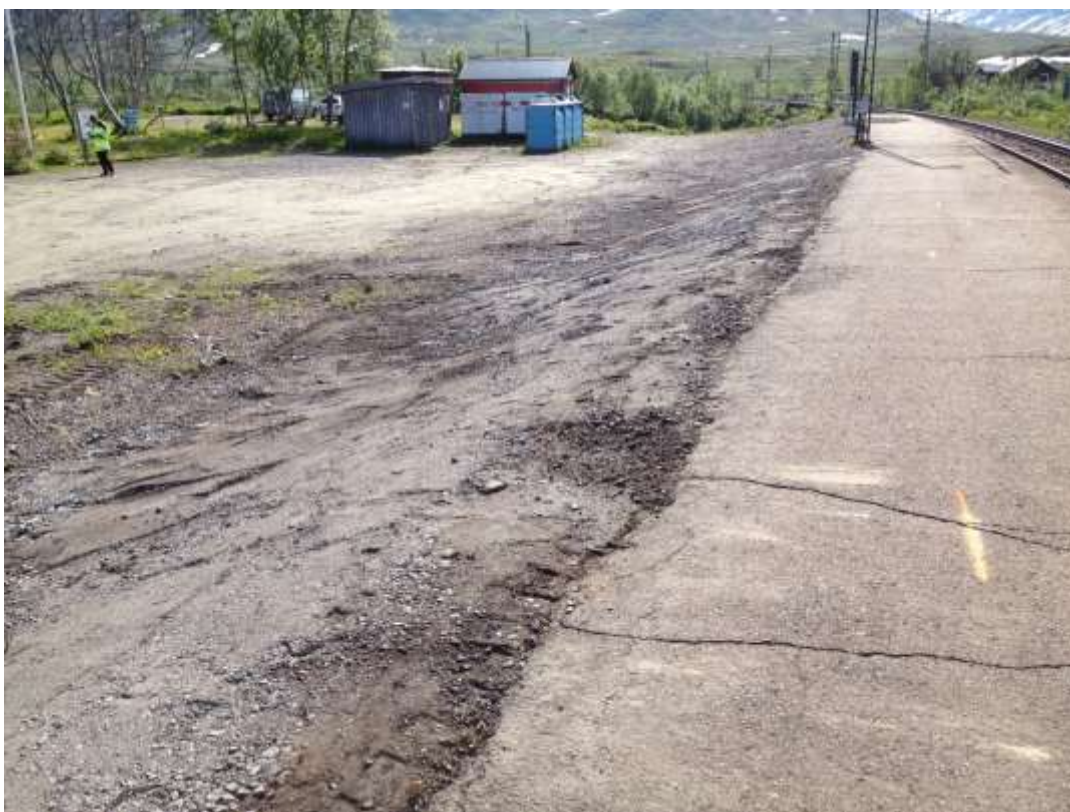
12 av de inventerade stationerna har förbindelse till plattform i form av ramp. Anmärkningsvärt är rampen i Katterjåkk. Rampen är oasfalterad och har en lutning på 20 %! Rampen är dock kort. Se bilden nedan.

Bild 4.3 Förbindelse till plattform, Katterjåkk station.

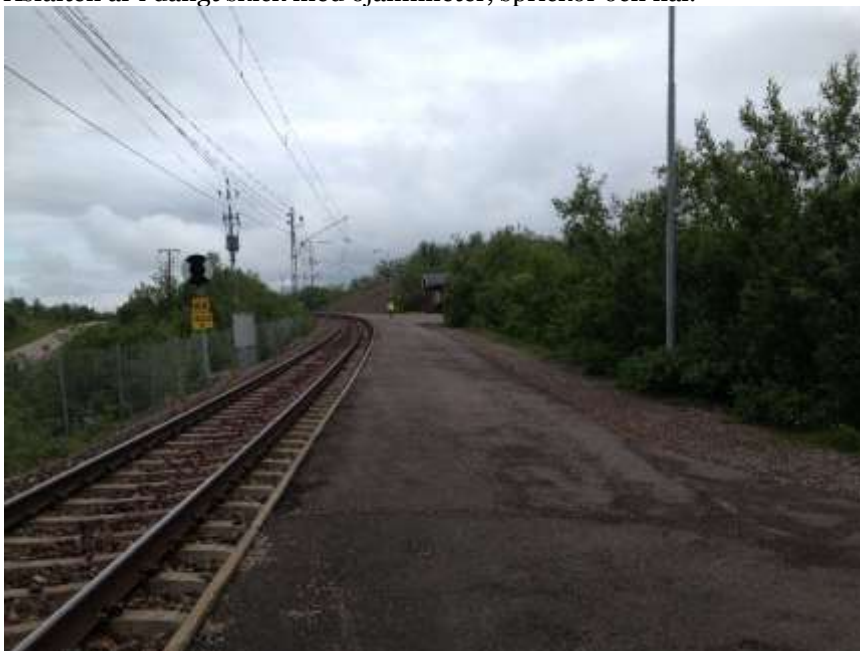
Plattformen är inte tillgänglig. Den har inga taktila ledstråk och har inget skyddszon. Plattformen är tvådelad där ena delen är av trä. Denna del används förmodligen i liten grad eller inte alls. Delen närmast stationshuset består av asfalt. Asfalten är i dåligt skick med ojämnheter, sprickor och hål.

Vy från plattformens västra ände.

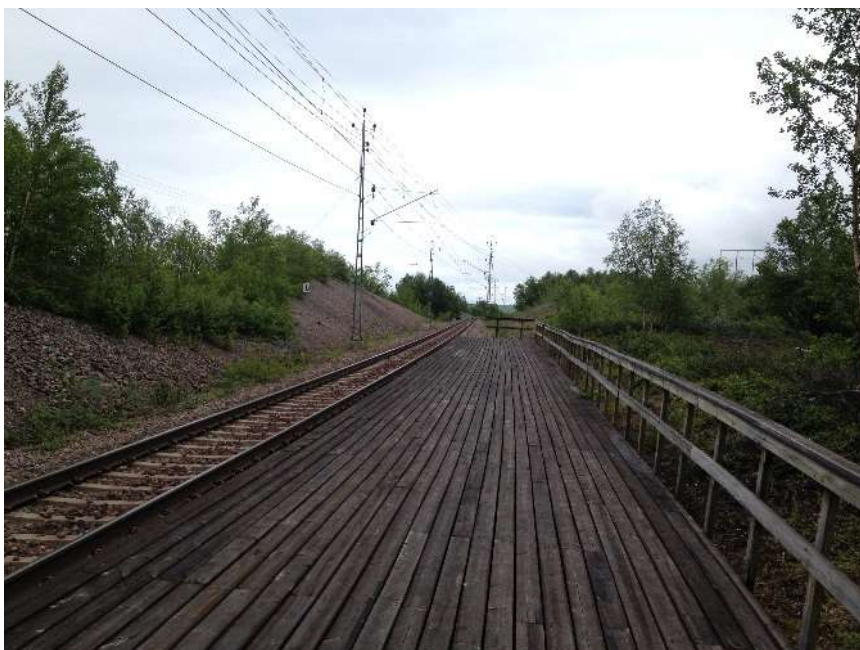
Östra delen av stationen består av träplattform.

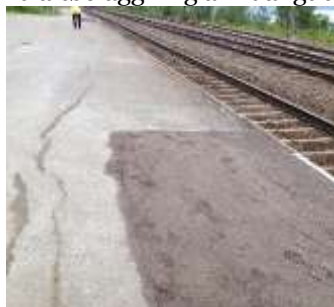
Asfaltbeläggning är i dåligt skick med ojämnheter, sprickor och håll.

Skada på plattform1.

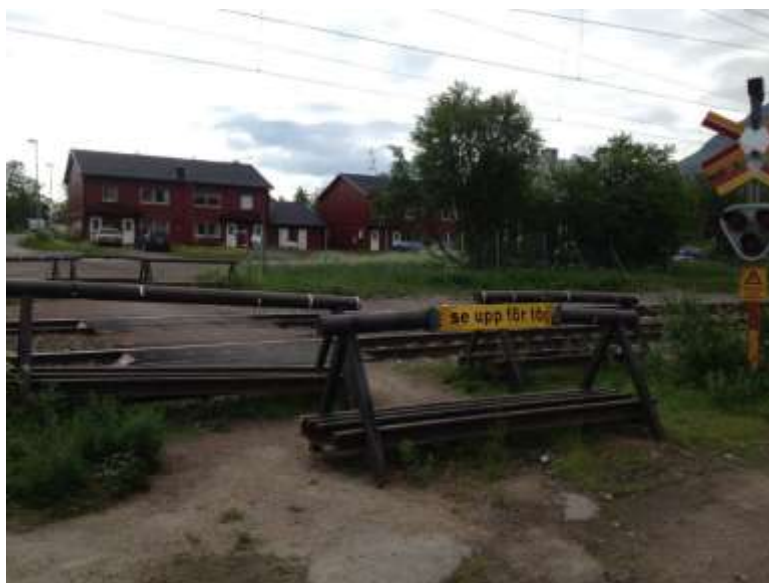
Förbindelsens dåliga skick leder till att förbindelsen bedöms som icke tillgänglig.

Förbindelse mellan plattform 1 och plattform 2.

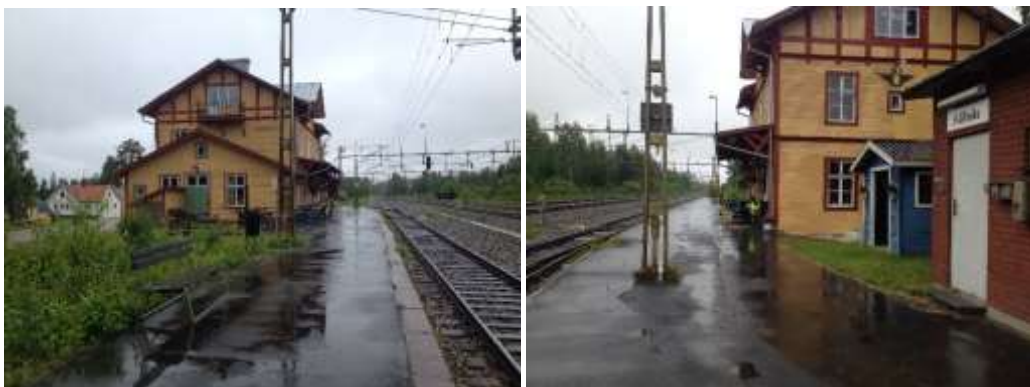
Beläggningen på plattformen är sliten och saknar både ledstråk och skyddszonmarkeringar. Den består av längsgående sprickor och ett antal tvärgående sprickor.

Plattformen.

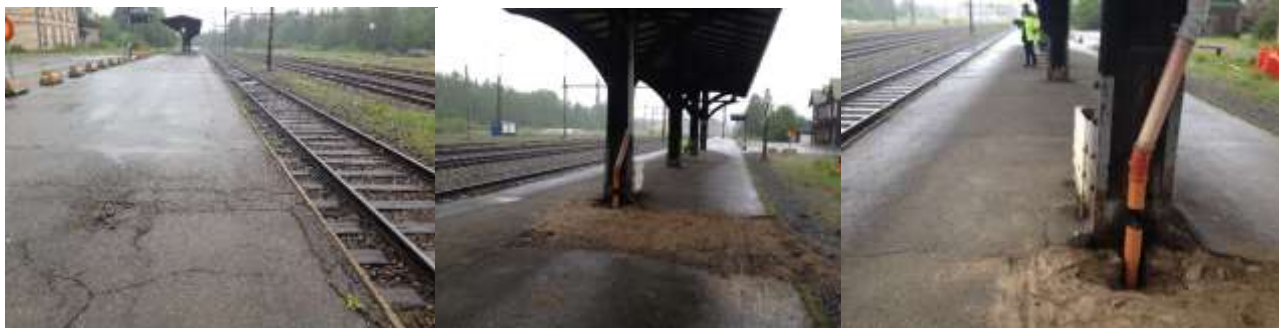
Skyddszon och ledstråk saknas längs plattformen. Markbeläggningen på plattformen bedöms vara dålig, den består av en längsgående spricka och ett antal tvärgående sprickor. En del av asfalten är bortskuren och det finns ett håll i marken.

Sprickbildningar längs hela plattformen. Bortskuren asfalt under skärmtaket Hål i marken vid en av pelarna

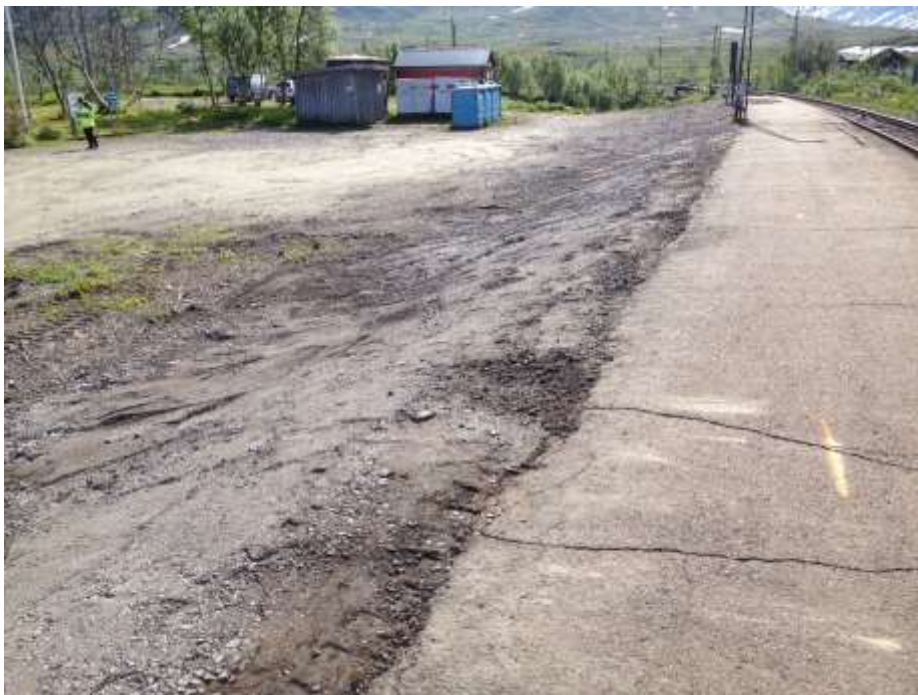
Brant och oasfalterad förbindelse till plattform.

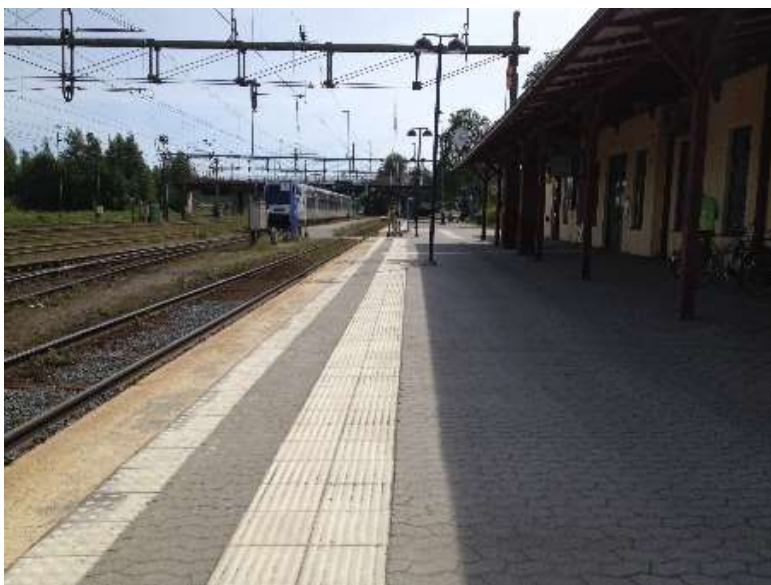
Plattform 1.

Stationen består av en sidoplattform, plattform 1, och en mittplattform, plattform 2. Sidoplattformen är ca 420 meter lång och är ca 9 meter bred. Markbeläggningen är dålig längs delar av plattformen. Detta gäller främst avsnittet från parkeringens södra del och 100 meter söderut. I övrigt är beläggningen godtagbar. Plattform 1 har ledstråk av sinus plattor, målade skydds zoner, sittplatser och tak. Plattform 2 är i dåligt skick, saknar ledstråk, säkerhetszoner, sittplatser och vindskydd.

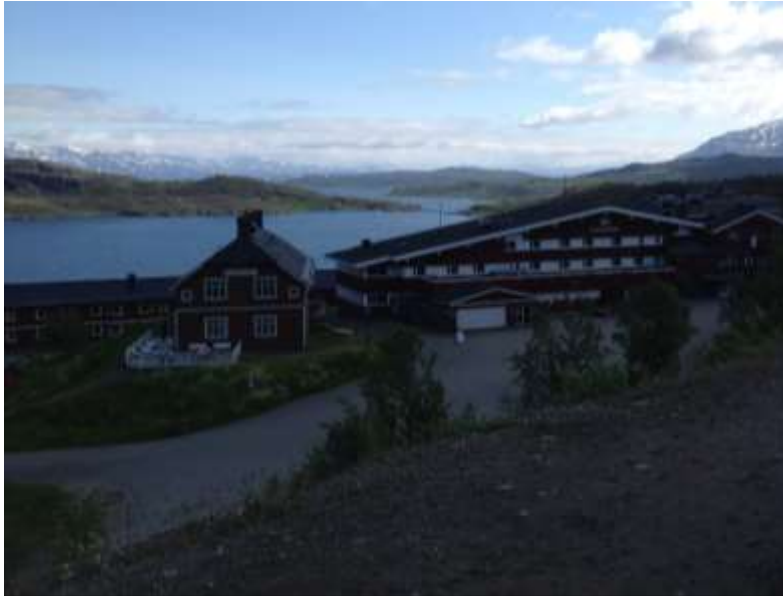
Stationen saknar en huvudentré. Framkomligheten till stationen är dåligt då anslutningsvägen från hotellet upp mot stationen är brant och lång. Den saknar vilplan och ledstång. Det går att köra bil upp till plattformen.

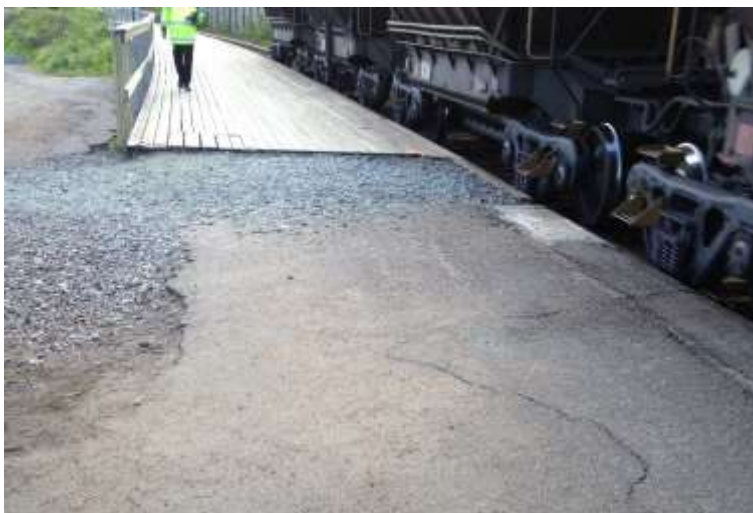
Delen av beläggningen på plattformen som utgörs av asfalt är i dåligt skick. Plattformkanten är trasig på flera platser och beläggningen har i vissa områden lossnat helt.

Sprickor och trasig asfalt på delar av plattformen.

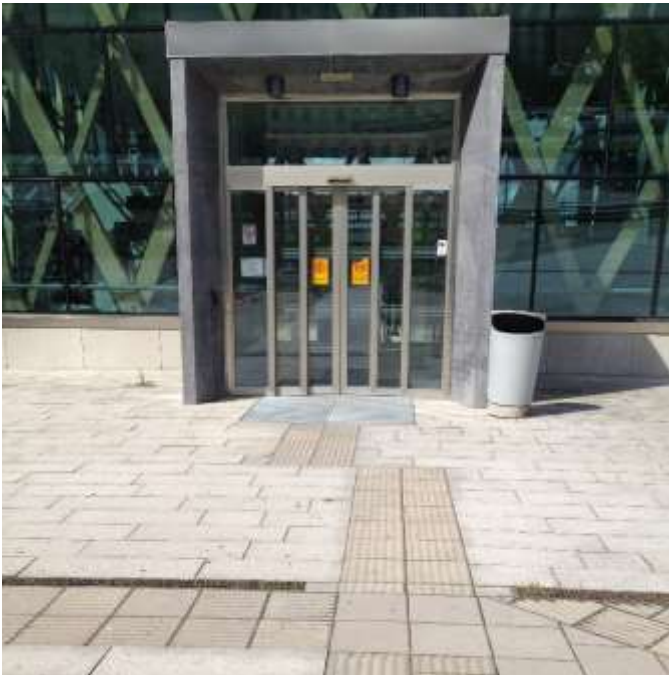
De taktila ledstråken utanför östra ingången möter inte varandra.

Utanför stationens östra ingång möter inte de olika ledstråken varandra.

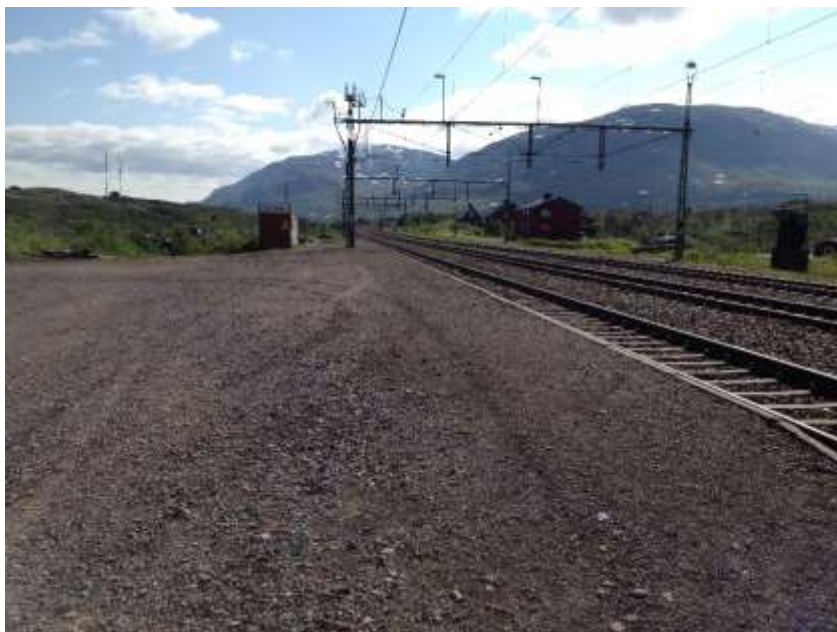
Området framför stationshuset och plattformen är inte tillgänglighetsanpassat. Det finns inga taktila ledstråk och ingen skyddszon.

Vassijaures oasfalterade sidoplattform.

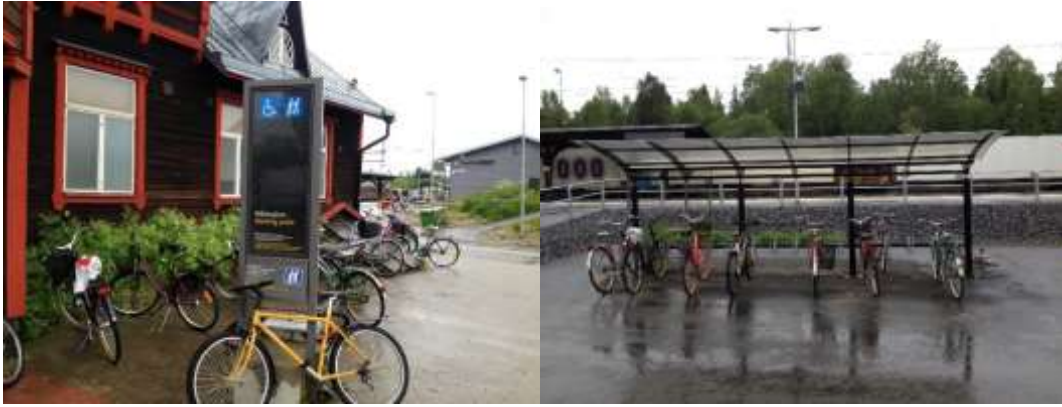
Många cyklar parkerade på stationens framsida. Cykelparkering placerad i stationens norra del.

Stationen har ett antal brister. Stationshusets tillgänglighet bör förbättras. Dessutom behövs åtgärd för cyklarna som är parkerade framför stationshuset samt att funktionshinderanpassade parkeringsplatserna behöver underhållas.

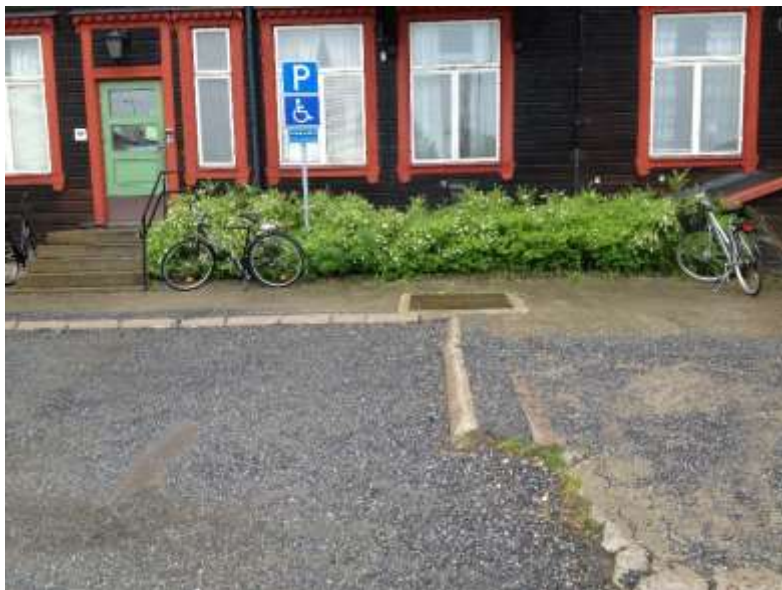
Parkering, anpassad för funktionshindrade, är i dåligt skick.
